# B-undersøkelse for lokalitet 19098 Leivsethamran

NS 9410:2016

| A. Informasjon oppdragsgiver | | | |
|---|---|---|---|
| Rapport tittel | B-undersøkelse for «Leivsethamran» | | |

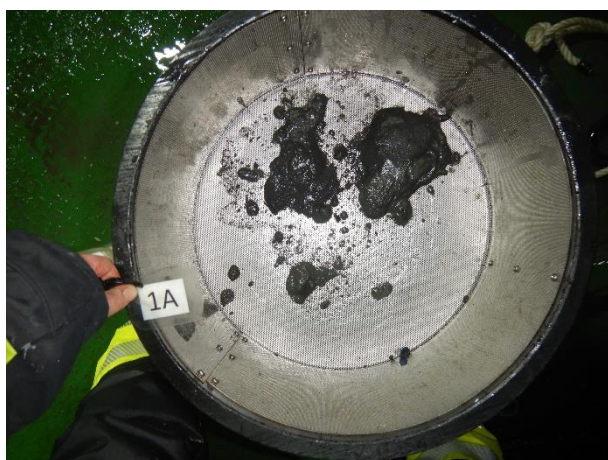
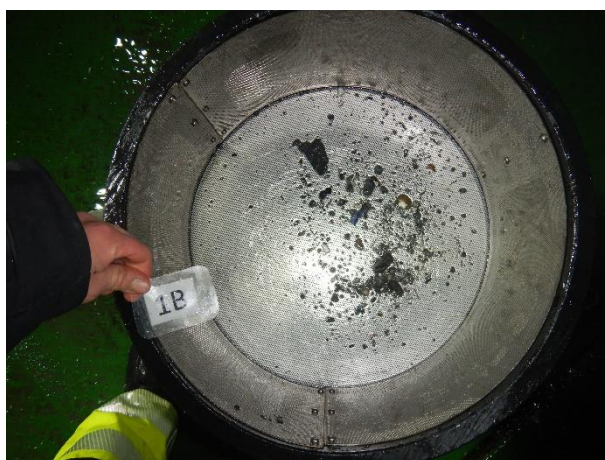
Bilder nedenfor viser sediment (A) og ferdig vasket prøve (B) ved stasjonene.
